## ПАСПОРТ ДОСТУПНОСТИ объекта социальной инфраструктуры (ОСИ)

- 1.1. Наименование (вид) объекта: Музей детского изобразительного искусства народов Сибири и Дальнего Востока г. Юрги
- 1.2. Адрес объекта Кемеровская область, город Юрга, пр. Победы, 15

## АКТ ОБСЛЕДОВАНИЯ объекта социальной инфраструктуры К ПАСПОРТУ ДОСТУПНОСТИ ОСИ

# Результаты фотофиксации на объекте

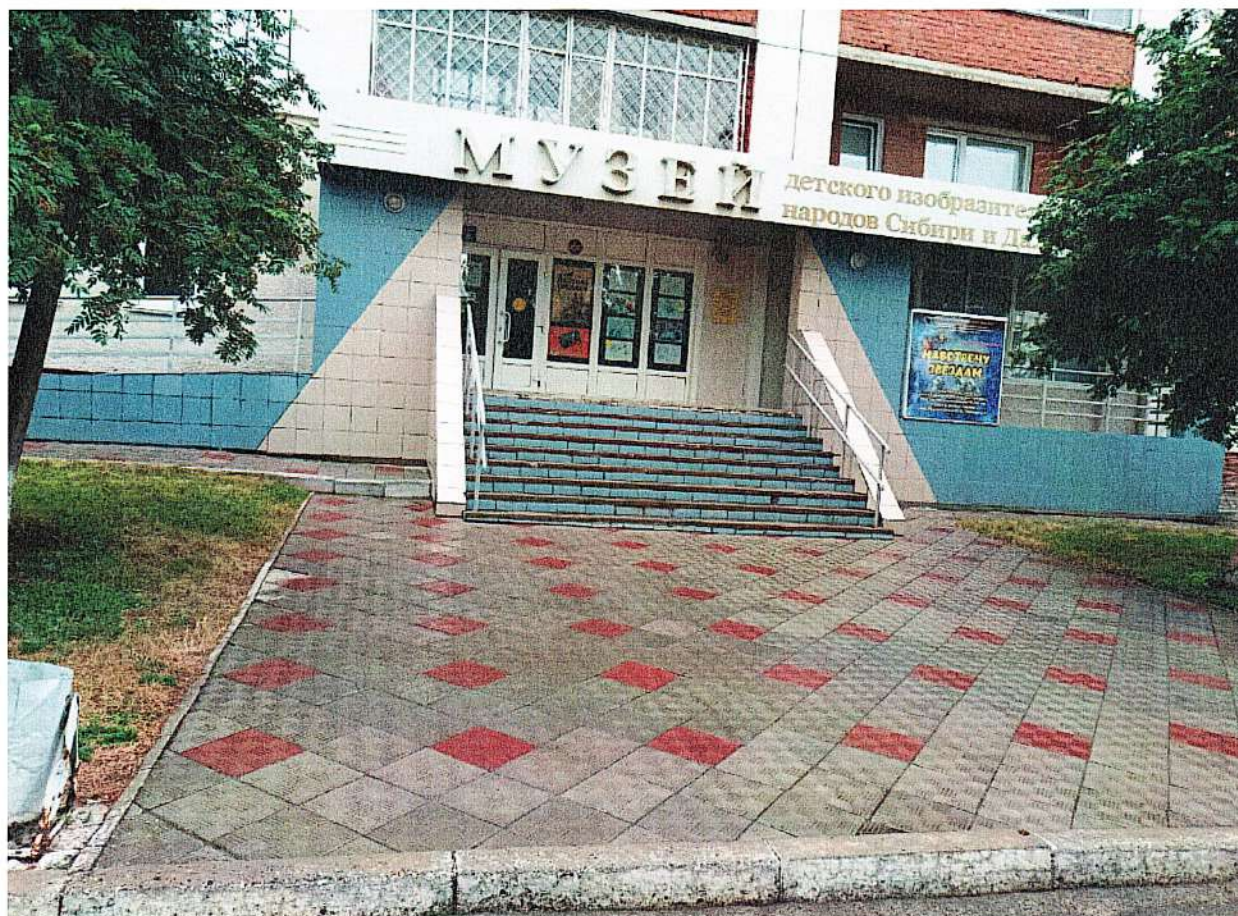
ФОТО 1

Отсутствует предупреждающий тактильный напольный указатель перед входной площадкой, что не соответствует требованию п.6.1.8 СП 59.13330.2020

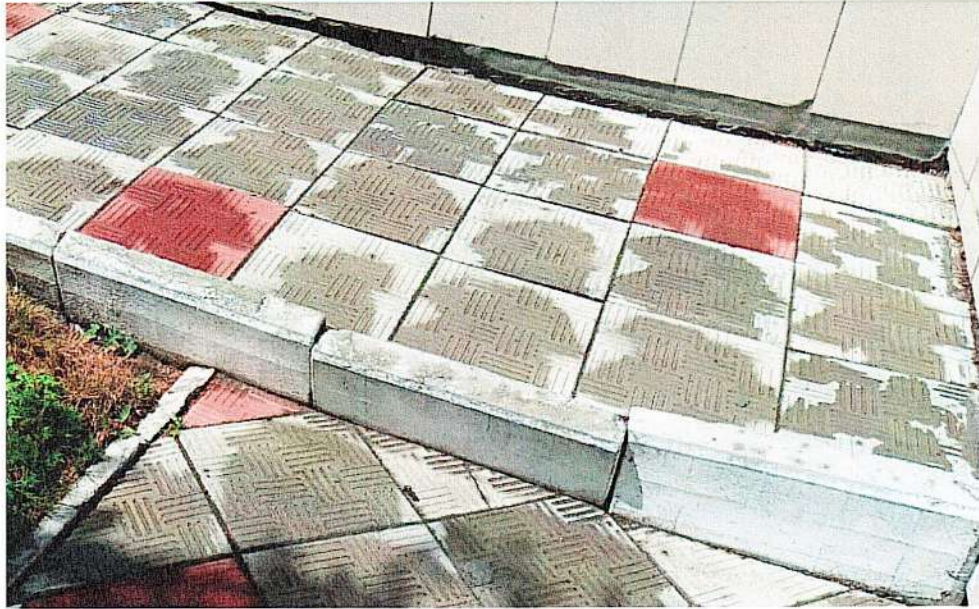
фото 3

**Имеются перепады высоты поверхности бордюра, что не отвечает требованиям СП 59.13330.2020**

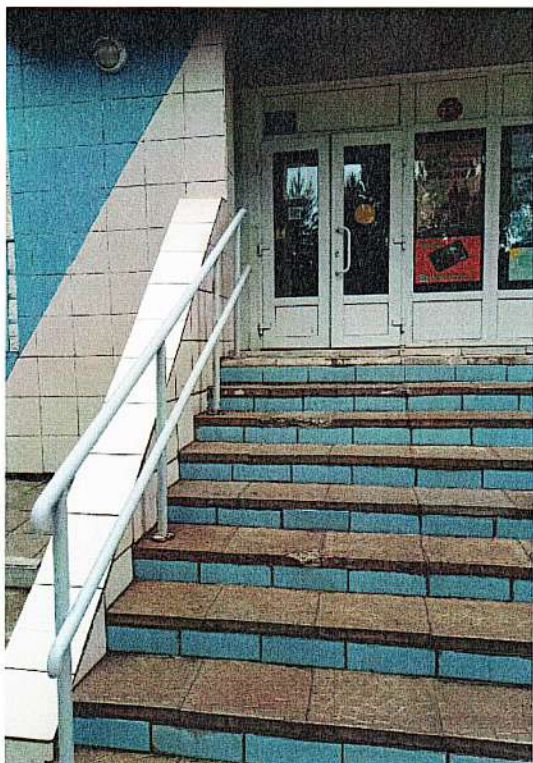
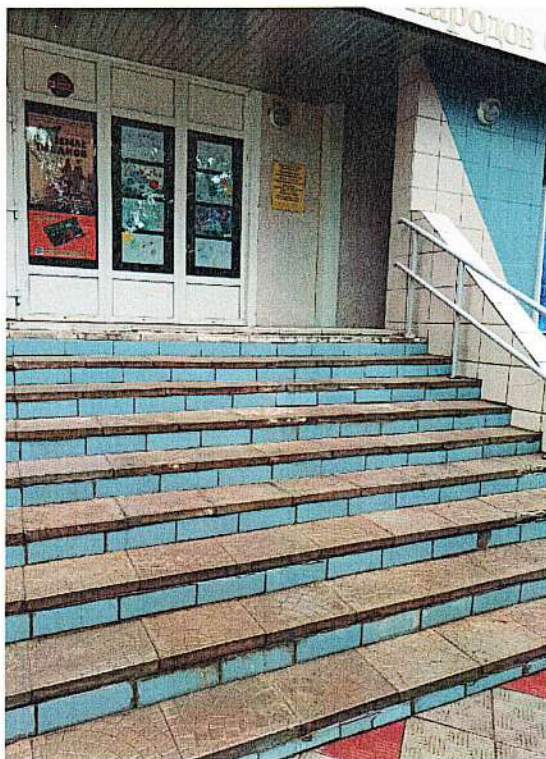
Ширина рабочей створки двухстворчатой входной двери и тамбура не соответствует требованиям СП 59.13330.2020.

Отсутствует предупреждающий тактильный напольный указатель перед входной дверью, что не соответствует требованию п.6.1.8. СП 59.13330.2020

Размещение кнопки вызова персонала для оказания ситуационной помощи не отвечает требованиям п.4.3.1.7 ГОСТ Р 59812-2021

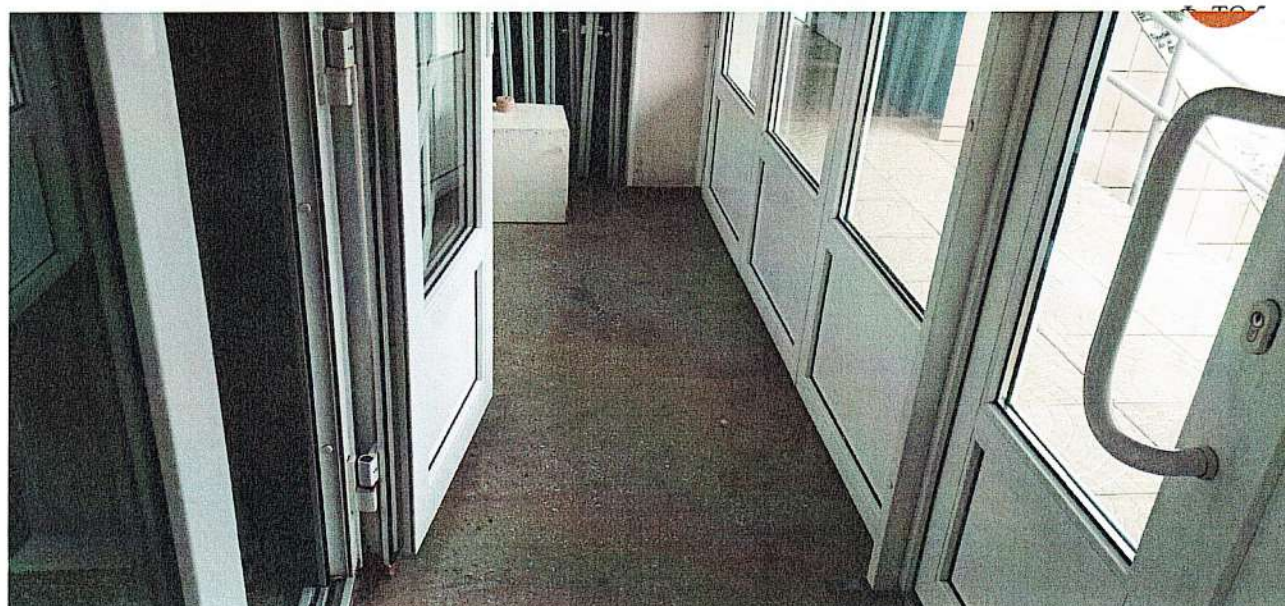
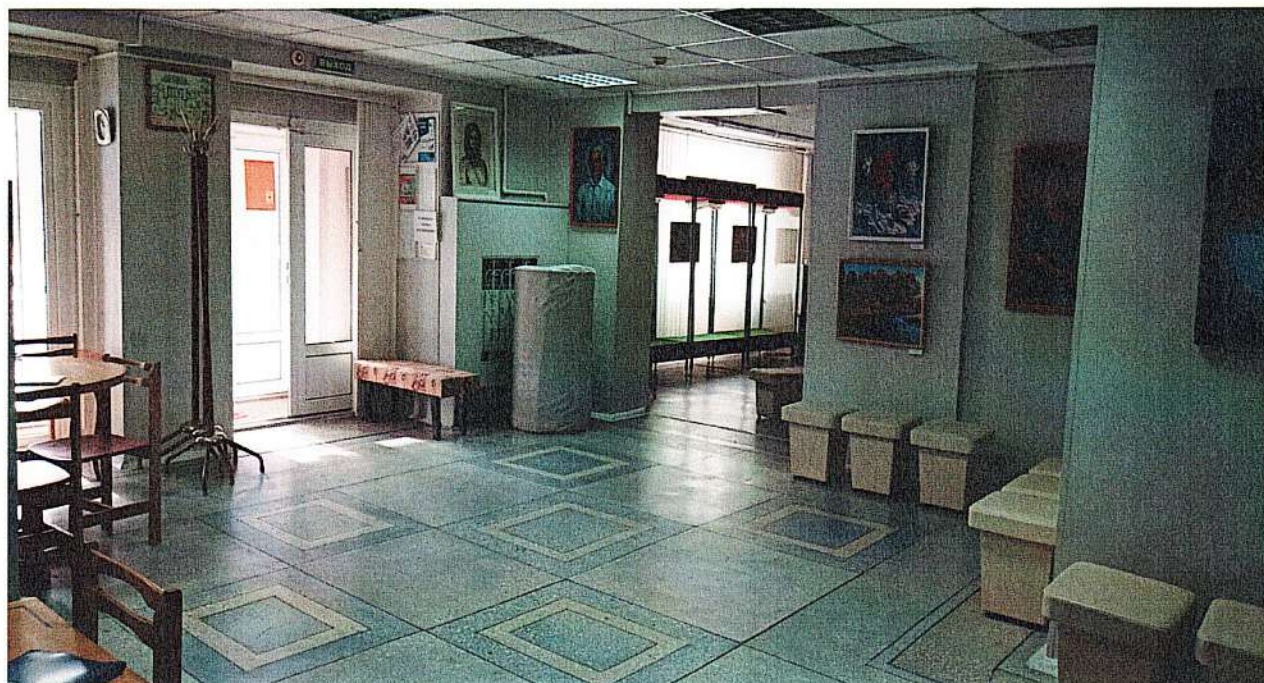
### Тамбур

Отсутствует мнемосхема, что не соответствует требованиям п. 6.5.12 СП 59.13330.2020  
Отсутствует контрастная маркировка открытого проема в стене, что не отвечает требованиям п. 6.4.1, п.6.2.23 СП 59.13330.2020

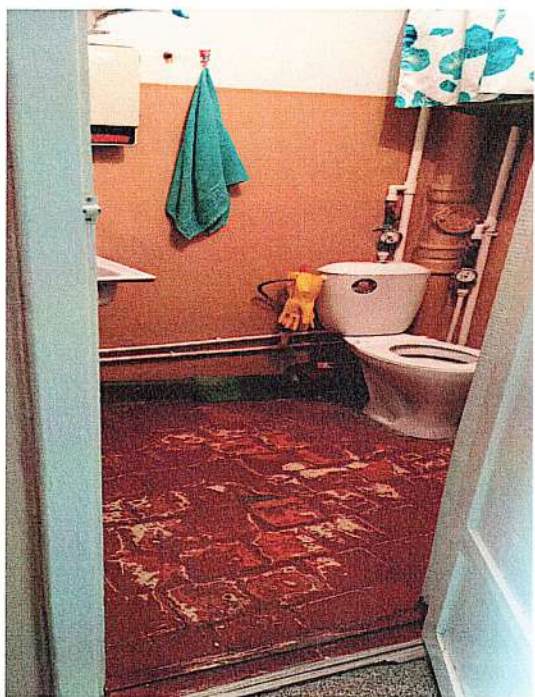
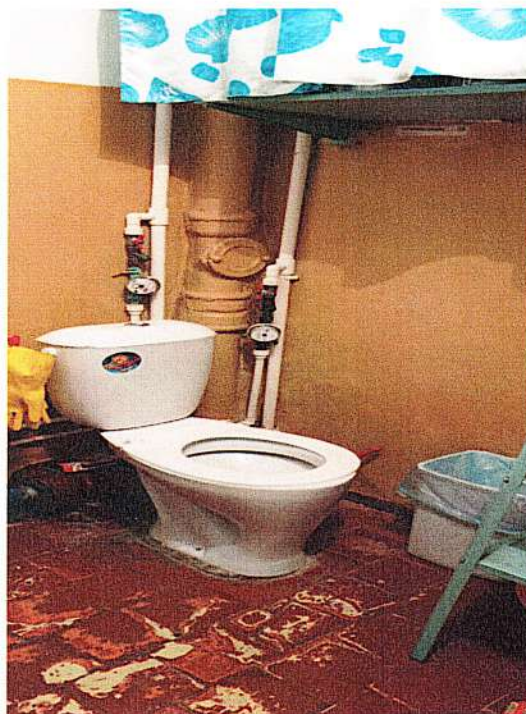
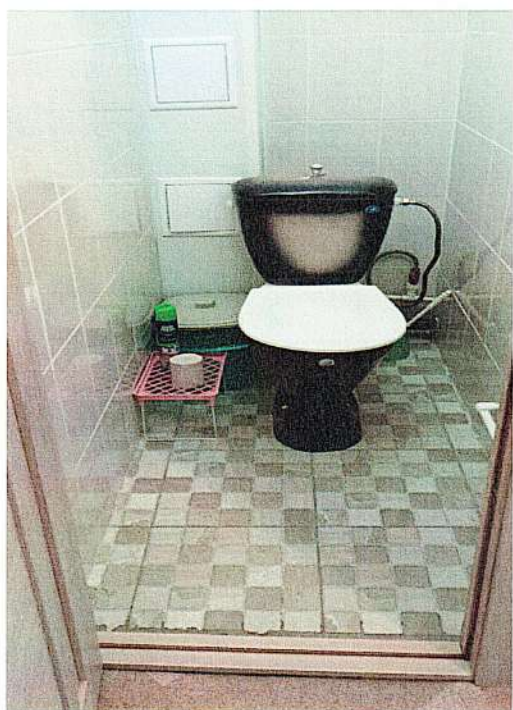
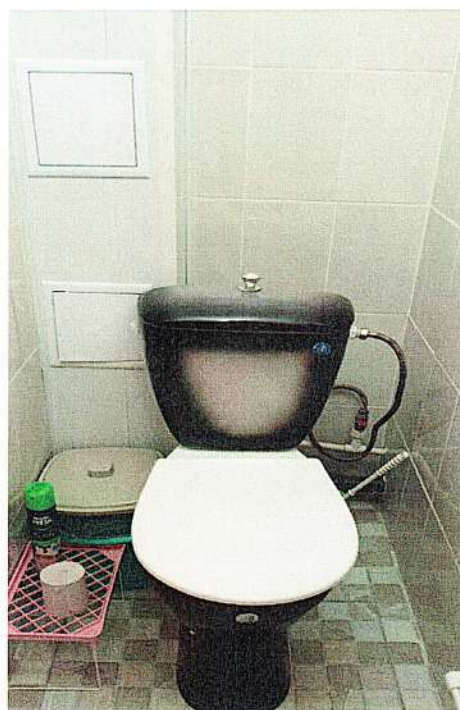
Санитарно – гигиенические помещения

Туалетная комната не соответствует требованиям для МГН п.6.3.3,6.3.2. СП59.13330.2020
